IVC relocaliza a familias en viviendas en ruina y asentadas sobre pozos ciegos colapsados

El Instituto de Vivienda de la Ciudad (IVC), en el **marco del proceso de reurbanización e integración socio-urbana del Barrio Rodrigo Bueno**, entrega a las familias viviendas definitivas sin evaluación estructural, con graves problemas de humedades, filtraciones y estructurales, y sin conexión formal a los servicios básicos de agua potable, desagües cloacales y tendidos eléctricos.

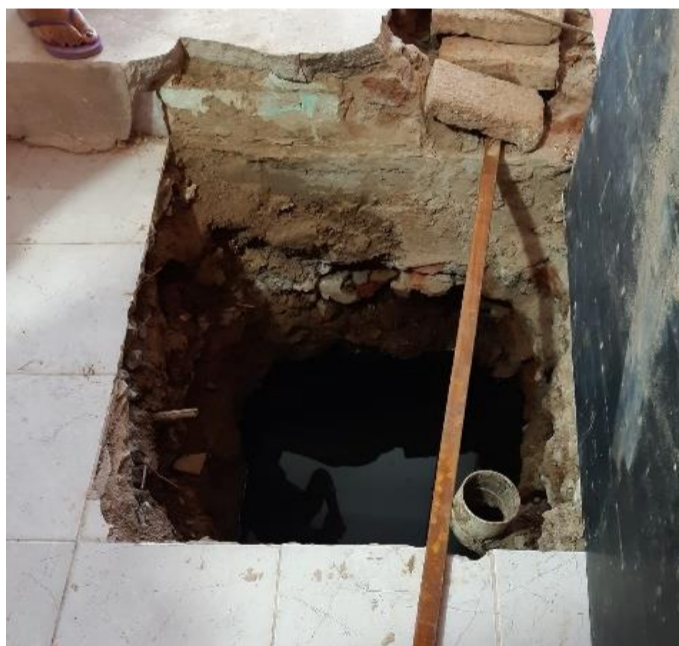
A partir de cateos realizados por las familias pudimos detectar la presencia de un pozo ciego desbordado en el interior de una de las viviendas entregadas por IVC.

Pozo de inspección (cateo) realizado por la familia en el living de la vivienda entregada por el IVC que evidencia que la vivienda se encuentra asentada sobre líquido cloacal septizado.

Exigimos de manera urgente que el IVC lleve a cabo una evaluación estructural pormenorizada de las viviendas entregadas. A partir de la evaluación solicitamos que el organismo ejecute los refuerzos estructurales necesarios para garantizar condiciones de habitabilidad seguras. Solicitamos que se impermeabilicen y reparen el conjunto de filtraciones de las viviendas entregadas. Además, exigimos que las viviendas entregadas se encuentren formalmente conectadas a los servicios básicos de agua potable, cloaca y tendidos eléctricos. Y que inmediatamente se realice el saneamiento sanitario y ambiental que mitigue el riesgo sanitario, ambiental y estructural al que se encuentran expuestas las familias.

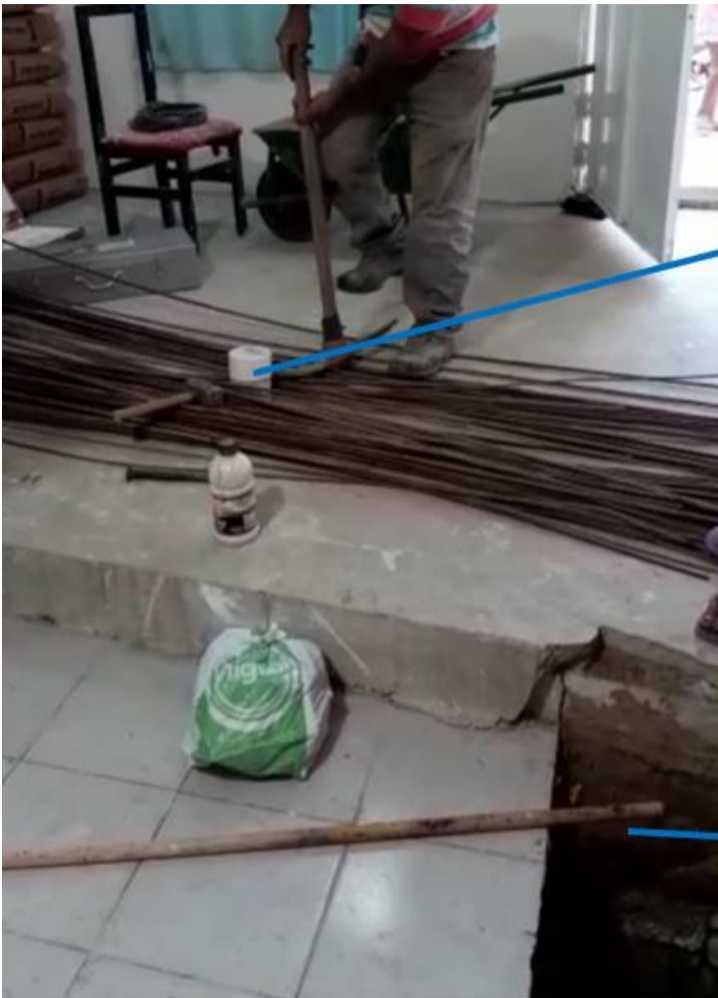
Ventilación del pozo ciego de 2,10 metros de profundidad, operativo y con desborde cloacal en el living de la vivienda entregada por el IVC

Pozo de inspección (cateo) realizado por la familia con presencia de líquido cloacal septizado que confirma que la vivienda se encuentra asentada sobre un pozo ciego colapsado que filtra hacia el resto del suelo de apoyo.

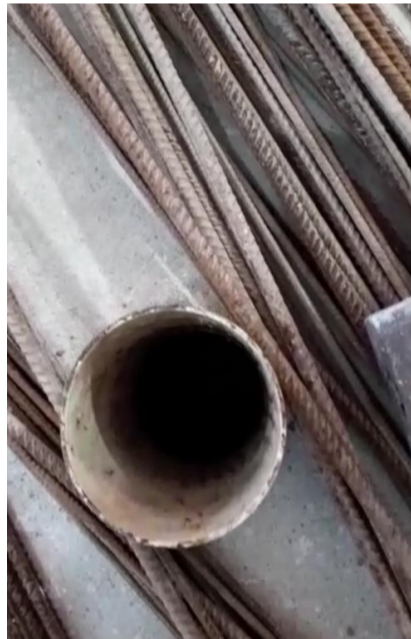
Ventilación del pozo ciego ubicado en el living de la vivienda entrega por el IVC a las familias. Se pudo verificar que la profundidad del líquido cloacal es de 2,10 metros, que la descarga de efluentes es permanente y que el nivel de líquido cloacal está prácticamente coincidente con la tapa de la ventilación

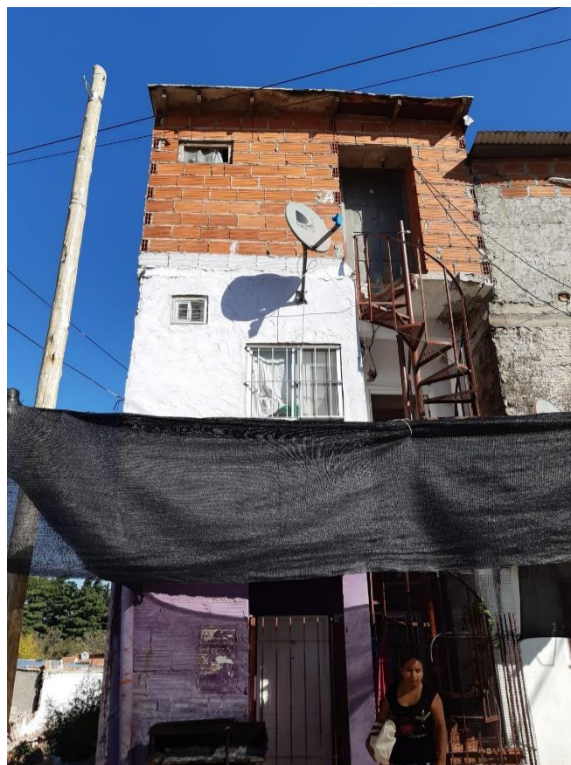
Vivienda definitiva entregada por el IVC sin arriostramiento de las paredes perimetrales de la tercera planta, ausencia de elementos estructurales, filtraciones y humedades
